**FORMULAR DE NOTIFICARE PENTRU NOTIFICAREA  
PRODUSELOR PERICULOASE AUTORITATILOR DE CATRE  
PRODUCATORI SI DISTRIBUITORI**

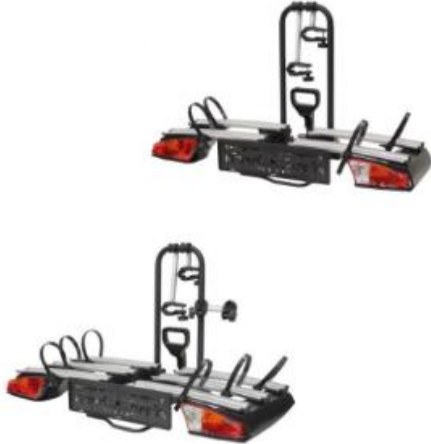
Descrierea/Fotografia

<b>Sectiunea 4: Detalii despre PERICOL</b>	
Descrierea pericolului si posibila afectare a sanatatii/sigurantei si estimarea riscului si evaluarile realizate	<p><b>Au fost identificate mai multe cazuri de suporturi de biciclete rupte în timp ce utilizatorii conduceau masinile de care acestea erau atasate. Suportul de biciclete cade brusc pe drum, rezultând în deteriorarea bicicletelor sau la deconectarea completă a suportului de. Expertiza externa realizat de laboratorul UTAC (DIN 75303: 2019-16 referențial) a avut ca rezultat o deformare imediată a structura de otel a suportului, compatibila cu ruperea.</b></p>
Inregistrarea accidentului (accidentelor)	<b>Nu au fost inregistrate vatamari ale utilizatorilor.</b>
<b>Sectiunea 5: Detalii despre ACTIUNILE corective deja intreprinse</b>	
Tipuri/ Scopul/ Durata actiunii (actiunilor) si masurilor de precautie si identificarea companiei responsabile	<p><b>Actiunea de retragere voluntara se desfasoara pana pe 02.10.2025</b></p> <p><b>Retragerea a fost anuntata de Producator la nivel european la organismul corespunzator din cadrul Comisiei Europene. Numărul notificării este 2025_96868</b></p> <p><b>Fiecare client este invitat să returneze produsul în cel mai apropiat magazin DECATHLON. Deasemenea, un anunt privind retragerea produsului va fi afisat in magazinele Decathlon din România si pe website-ul <a href="http://www.decathlon.ro">www.decathlon.ro</a></b></p> <p><b>Această defecțiune va fi corectată prin rambursarea contravalorii produsului defect.</b></p>
